تقرير  
حول أعمال التنقيب والترميم  
في الزبارة ومروب  
الموسم الأول والثاني والثالث  
٨٣ - ١٩٨٤ م

المجلد الأول

الدوحة  
في  
٢٢ فبراير ١٩٨٧ م

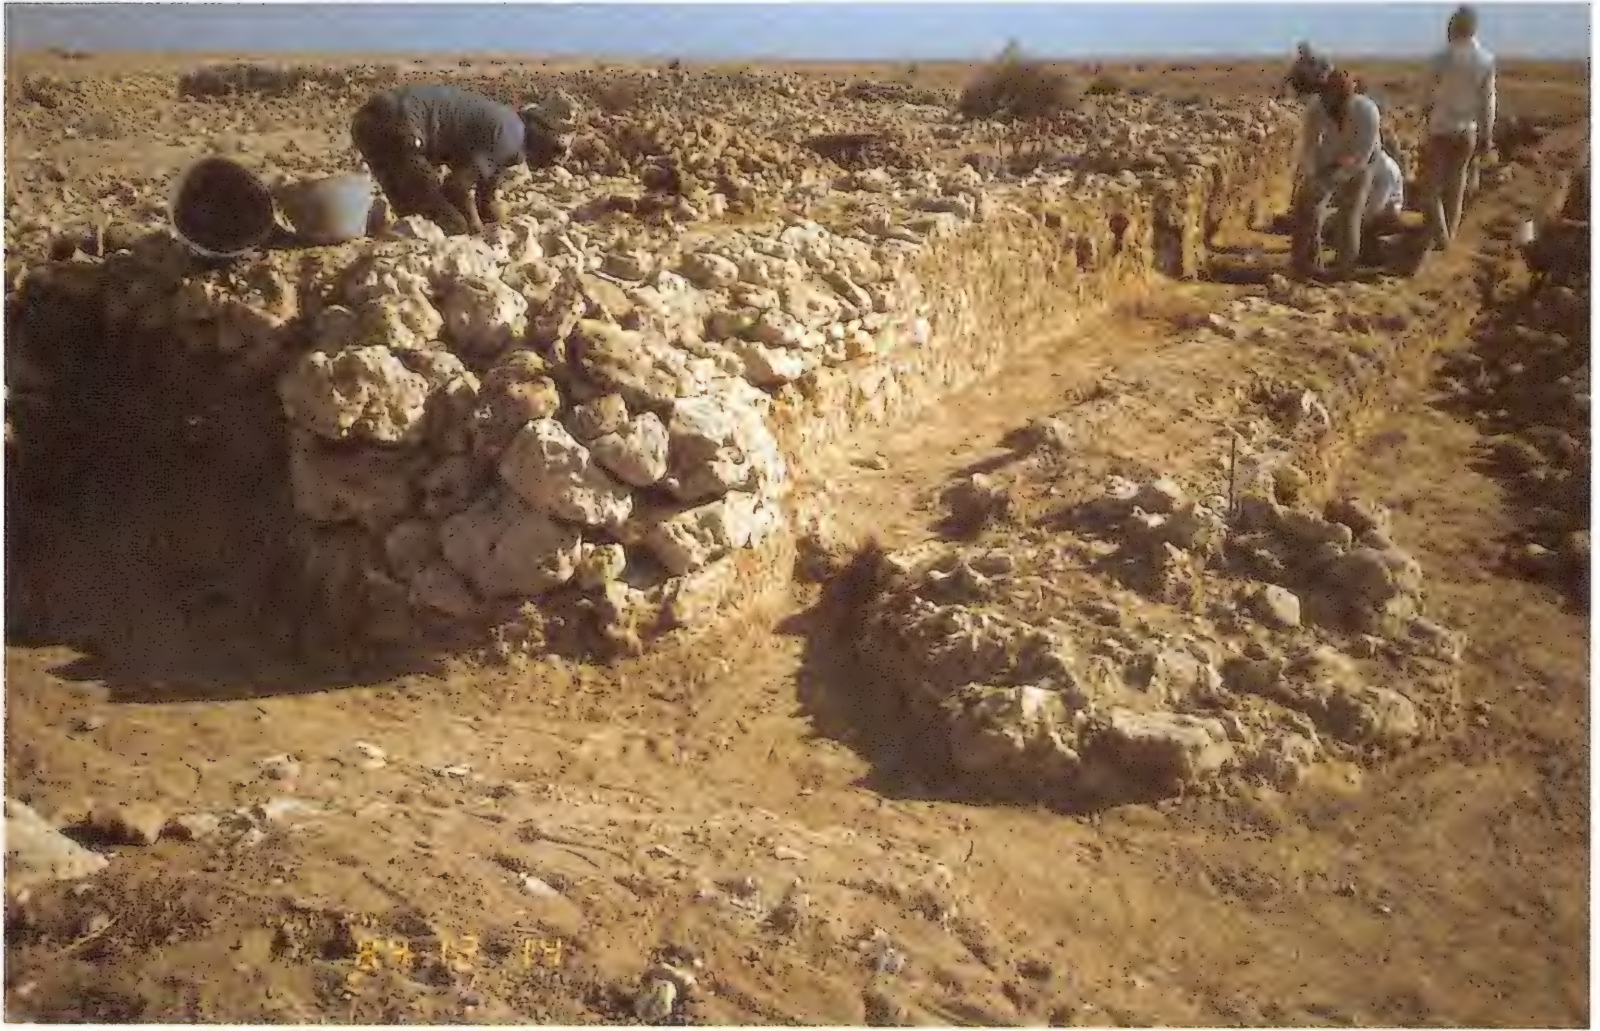
مروب - برج الزاوية الجنوبية الغربية لكل من القلعة الأولى والثانية أثناء عملية التنقيب

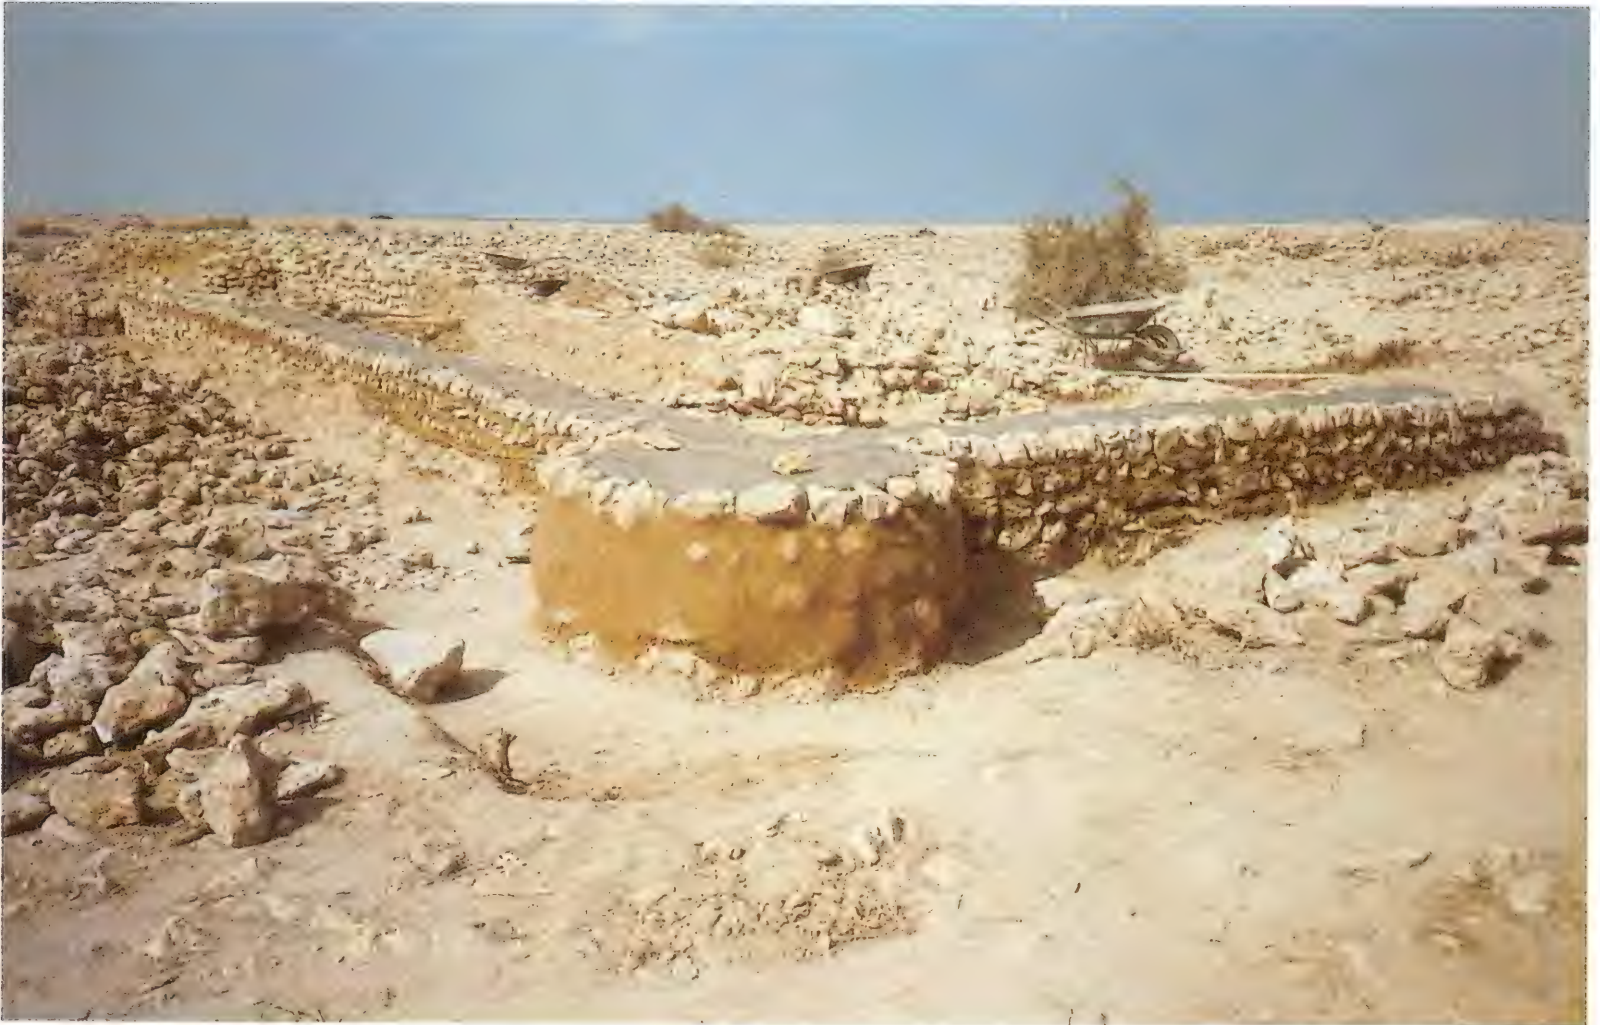
مروب - برج الزاوية الجنوبية الشرقية للقلعة الأولى أثناء عملية الترميم

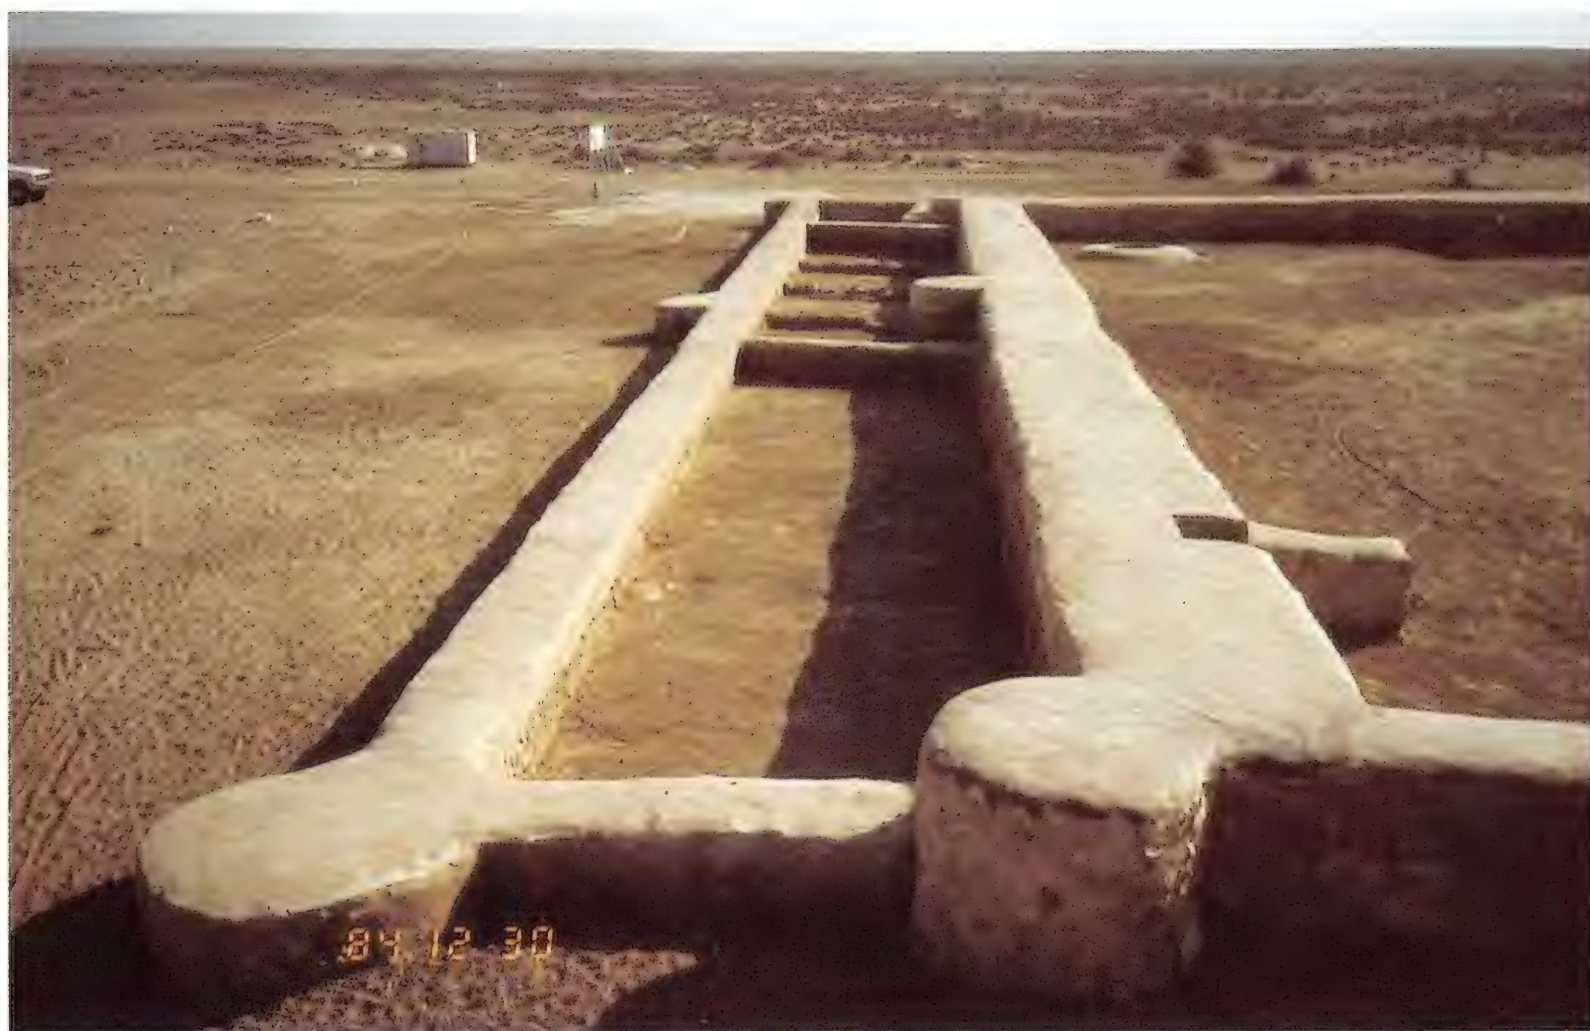
مروب - الجدار الشرقي للقلعة الثانية يتقدمه الجدار الشرقي للقلعة الأولى بعد الإنتهاء من أعمال الترميم

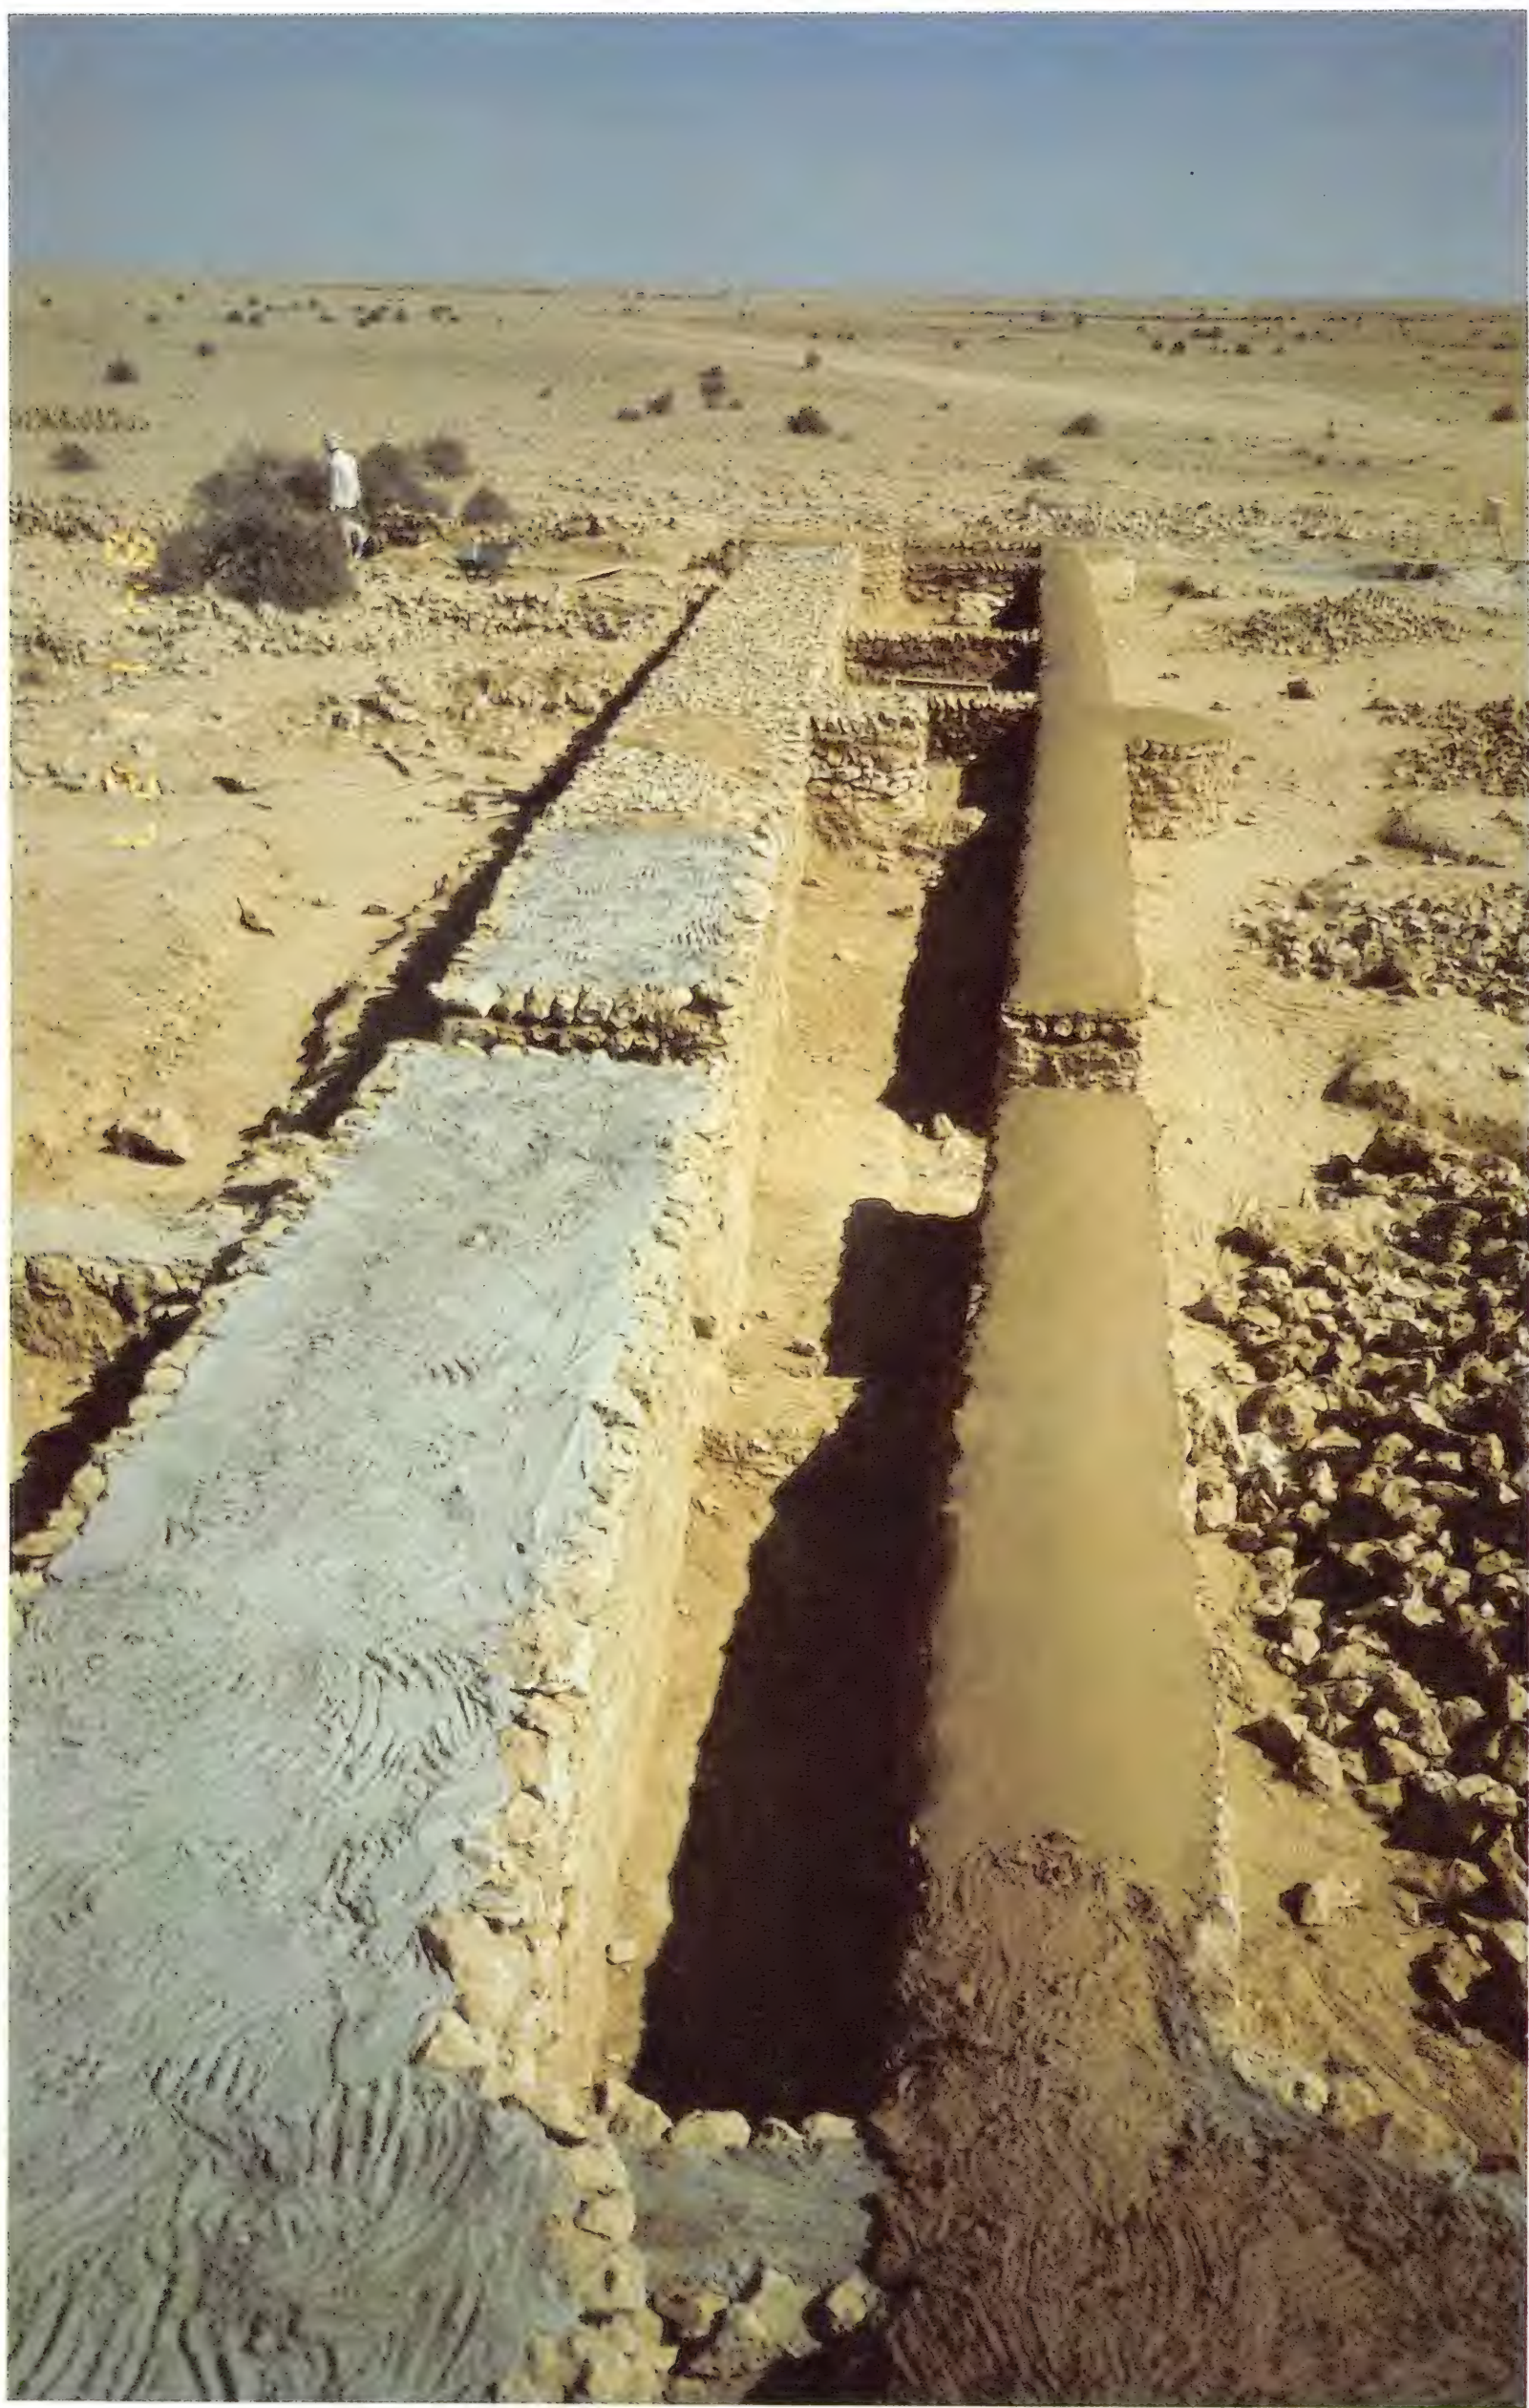
مروب - مراحل الترميم في الجدار الجنوبي للقلعتين

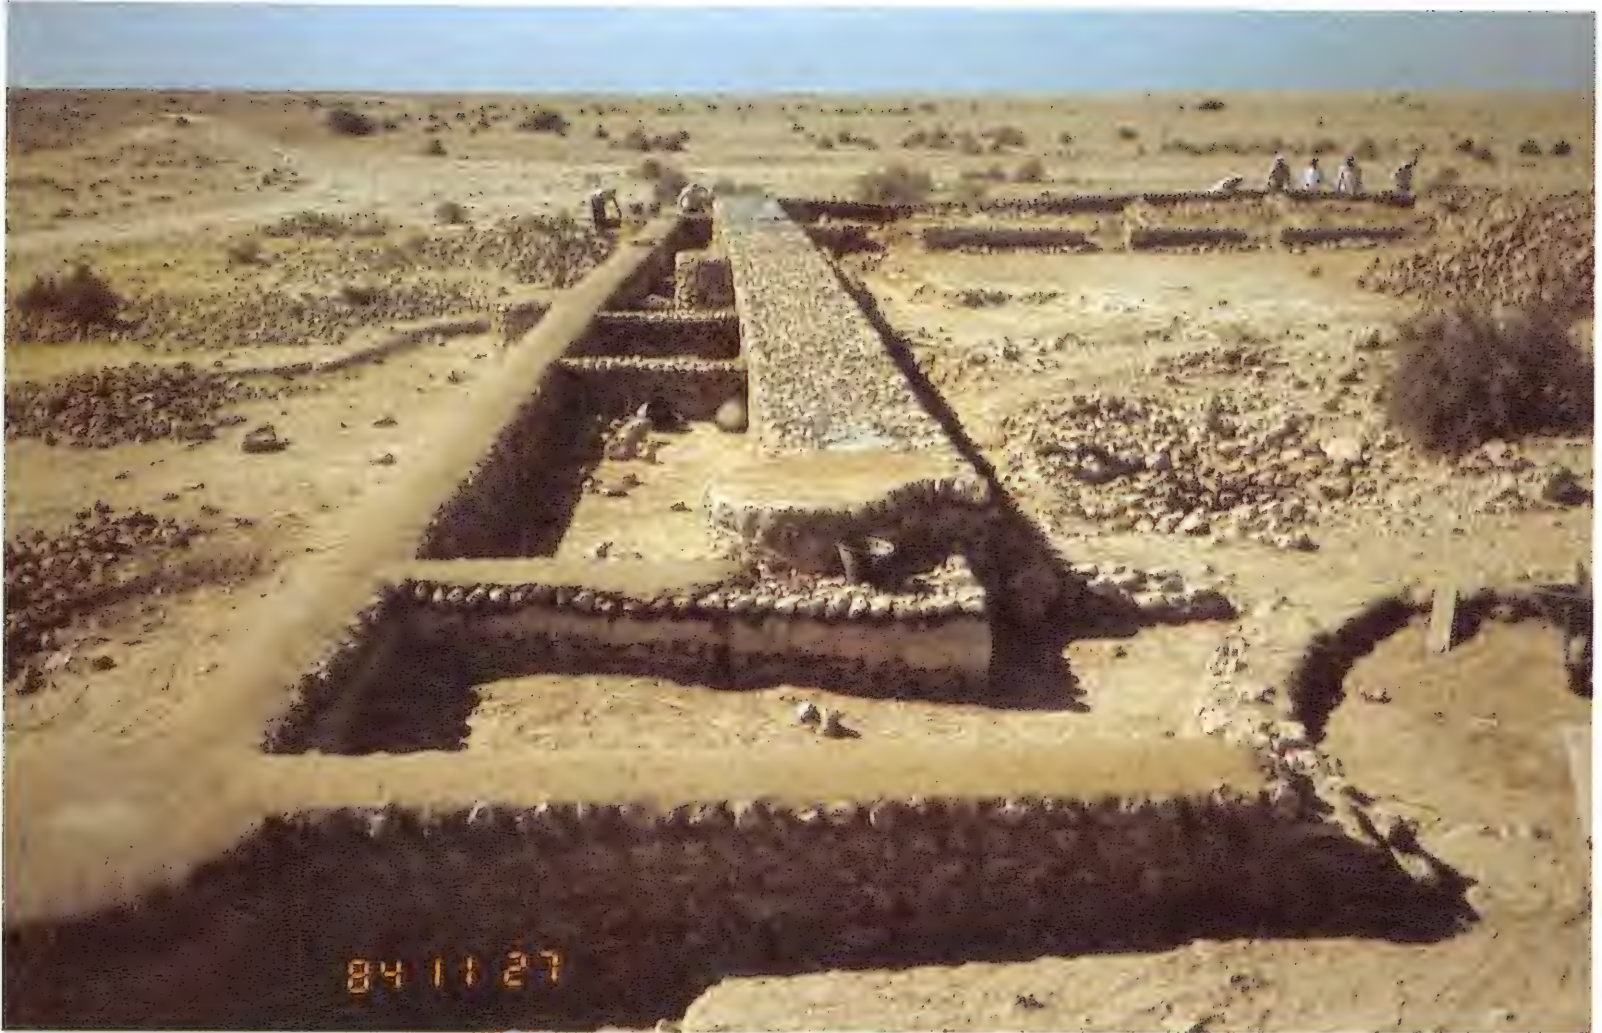
مروب - المرحلة النهائية لأعمال الترميم والتدعيم لكل من الجدار الجنوبي المستعرض للقلعة الثانية والجدار الجنوبي للقلعة الأولى

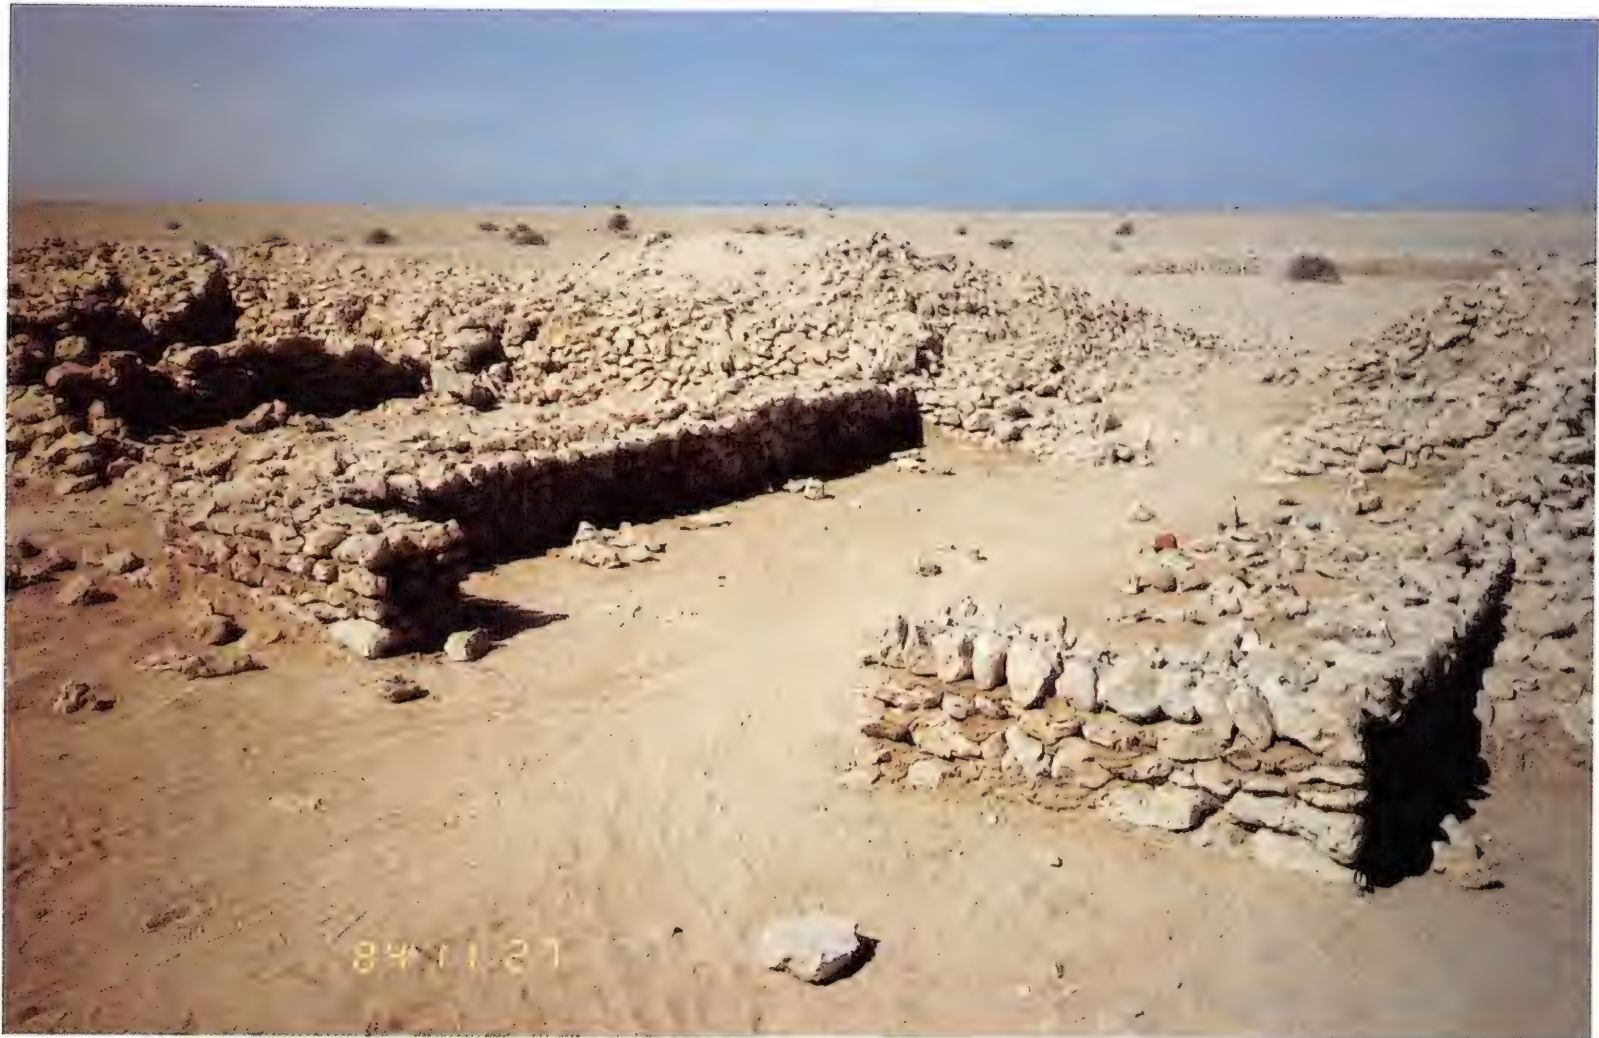
مروب - المدخل الرئيسي من الداخل قبل الترميم

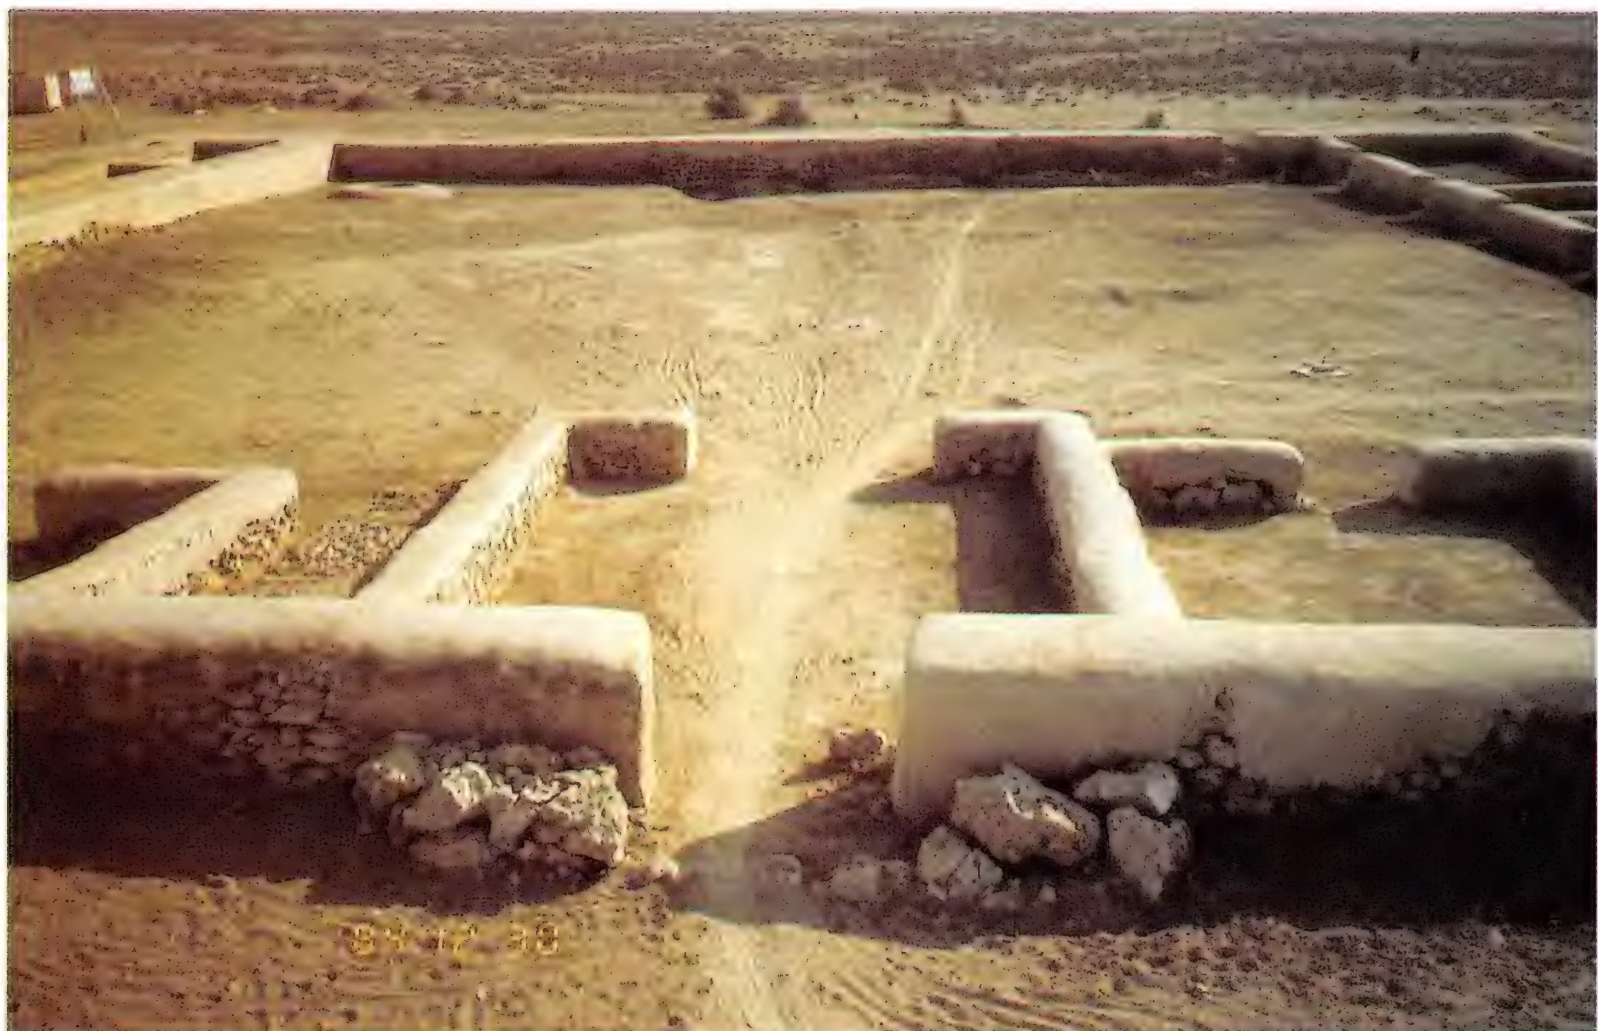
مروب - المدخل الرئيسي من الجهة الشمالية بعد الترميم

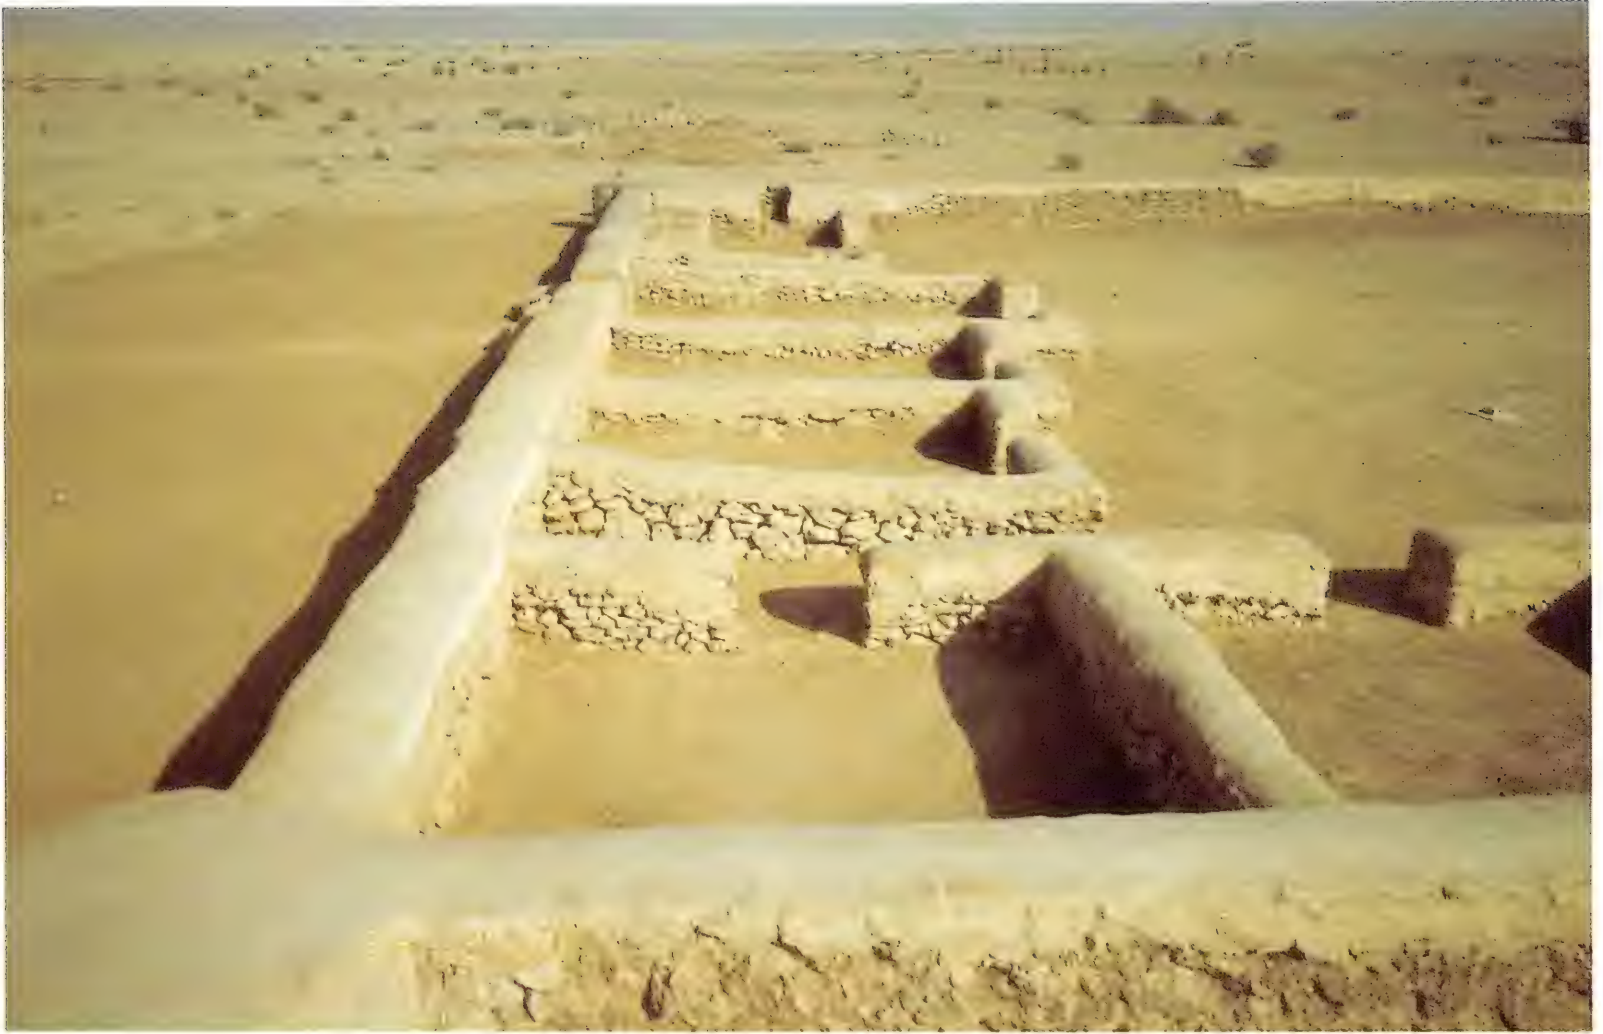
مروب - الجانب الشمالي للقلعة بعد الإنتهاء من أعمال الترميم

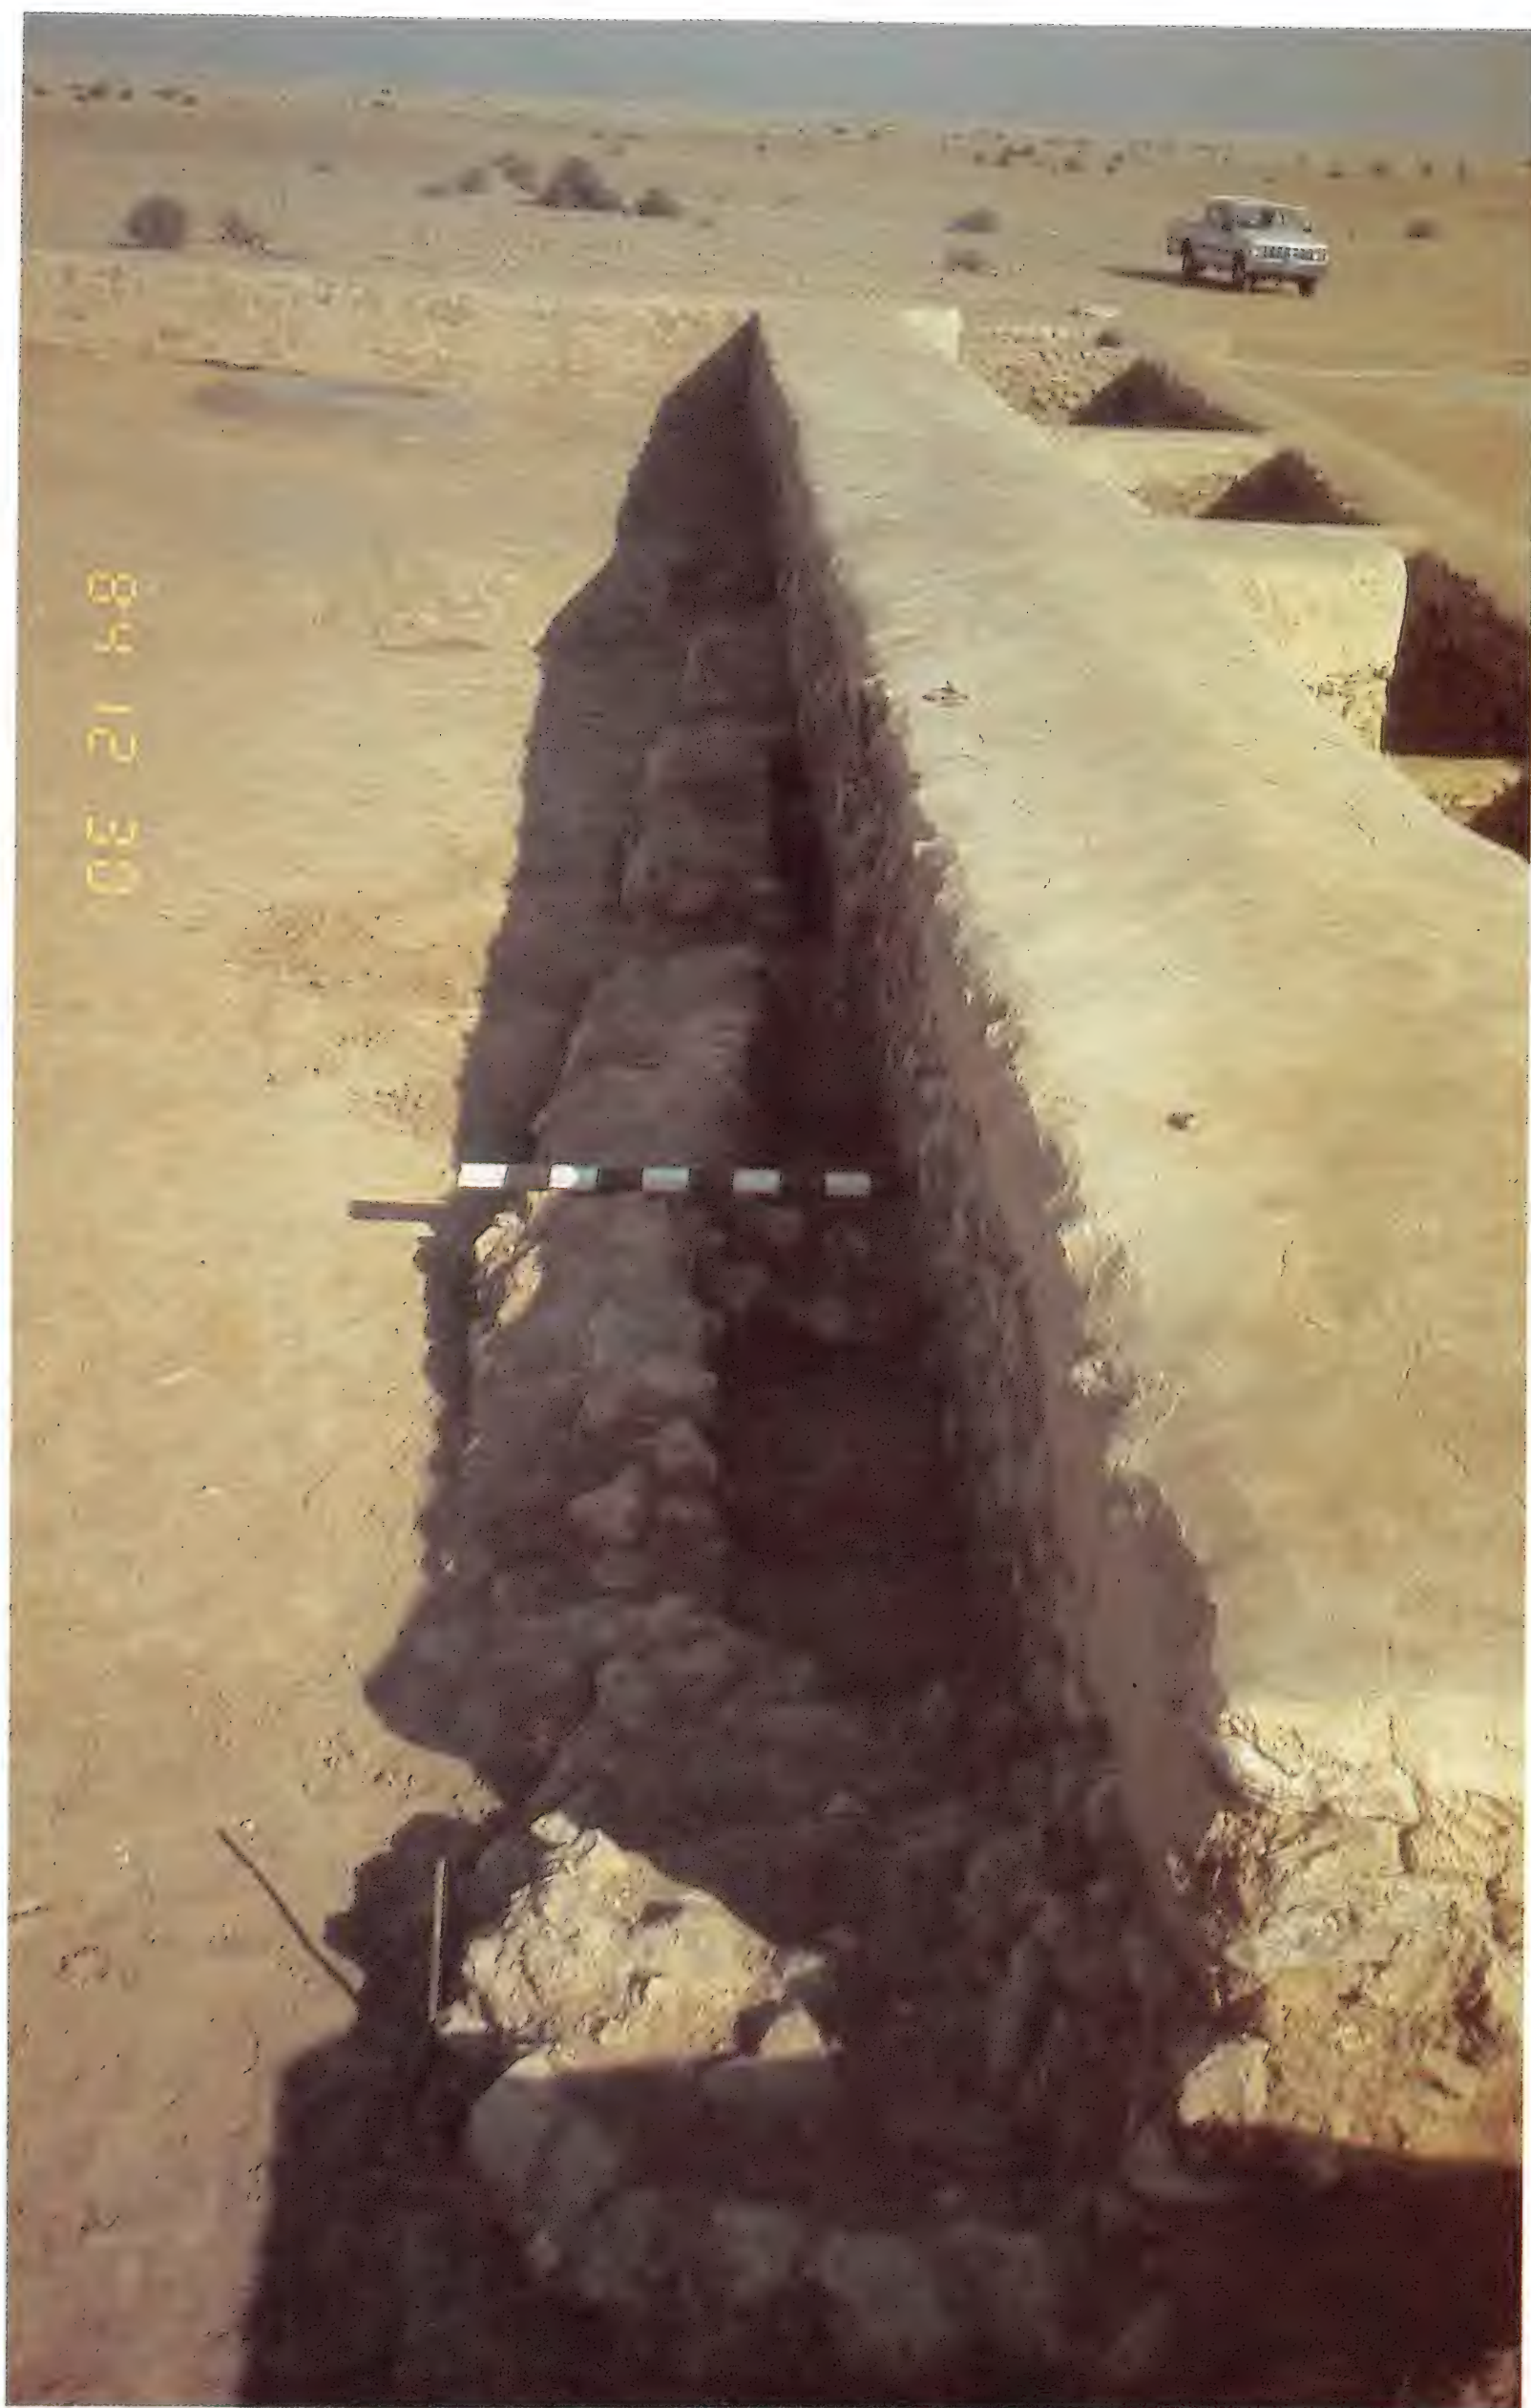
مروب - المرحلتان البنائيتان للقلعة كما تظهران في الجهة الجنوبية .
